NEUE MISCHUNG IM STADL

MACHBARKEITSSTUDIEN

Machbarkeitsstudie zur Revitalisierung -
Anwesen Familie Wendl
Hauptstraße 3 + 5, 92274 Gebenbach

02.04.2024
Architekturbüro,
Alte Dorfstraße 2A
92256 Hahnbach

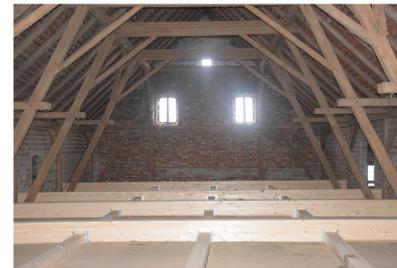
OG - ehem. Rinderstall (1980) - Leerstand

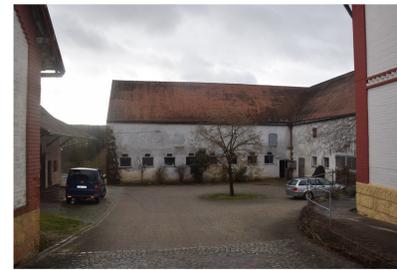
Blick von Norden - ehem. Rinderstall (1980)

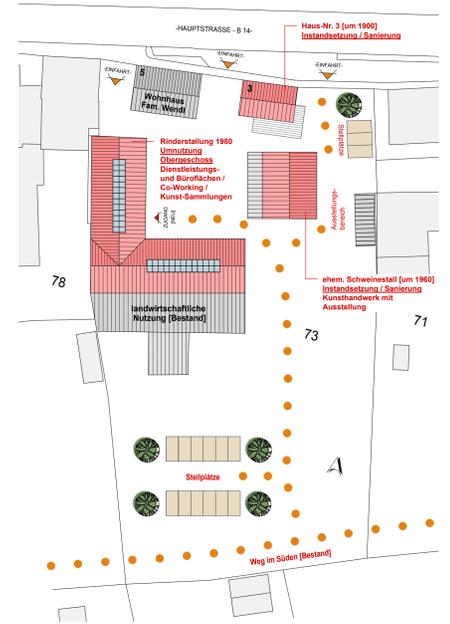
LAGEPLAN - HOFSTELLE, M 1:500

EHEMALIGE RINDERSTALLUNG - LETZTE ERWEITERUNG 1980 [EG: WERKSTATT + WARTUNG / GARAGEN - OG: LAGERFLÄCHE + LEERSTAND]

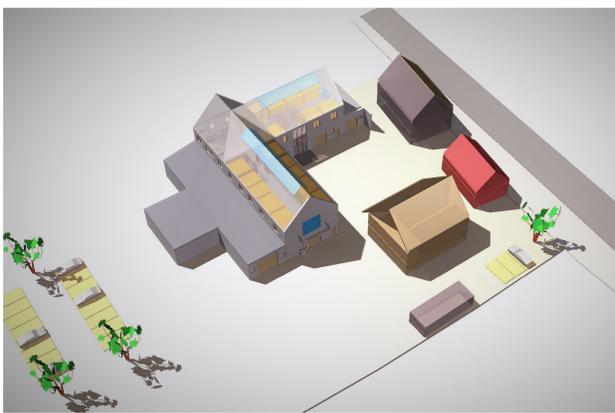
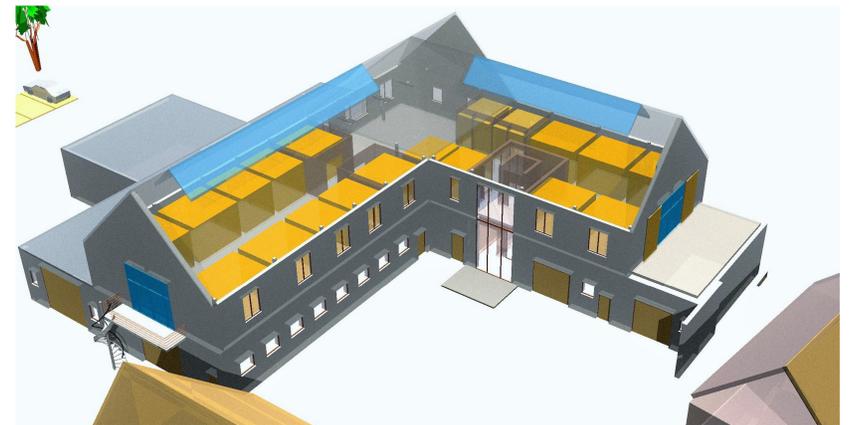
PERSPEKTIVEN

PLANUNGSKONZEPT - RINDERSTALLUNG (1980), OBERGESCHOSS - BÜRO- UND DIENSTLEISTUNG / CO-WORKING-SPACE / RAUM FÜR SAMMLUNGEN (KUNST-NACHLÄSSE)

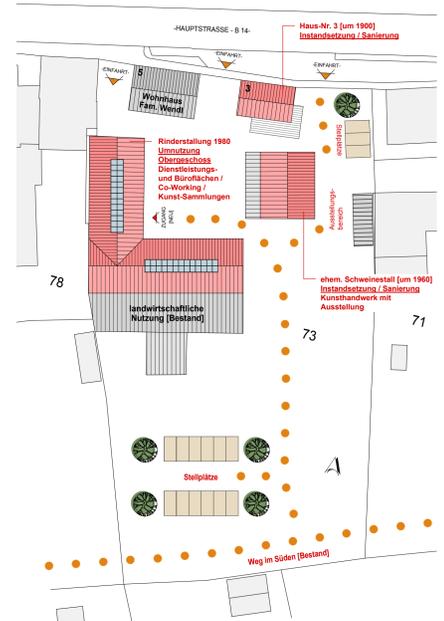
ÜBERSICHT - PLANUNGSKONZEPT - MÖGLICHE MASSNAHMEN: RINDERSTALLUNG (OG), NUTZUNGSÄNDERUNG / SANIERUNG WOHNHAUS NR. 3 / SANIERUNG UND INSTANDSETZUNG EHEM. SCHWEINESTALLUNG

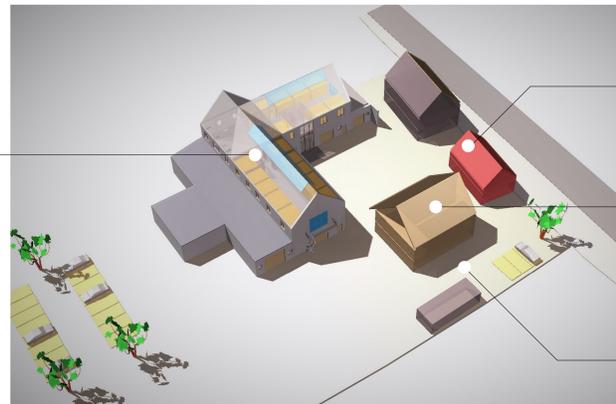
PERSPEKTIVE

ehem. Rinderstallung (1980) von Nord-Osten
Nutzungsänderung im OG:
- Neuschaffung von Büro- und Dienstleistungsbereichen
- Co-Working-Space
- Raum für Kunstsammlungen
(ggf. in mehreren Bauabschnitten)

Sanierung und Instandsetzung
Wohnhaus, Hauptstraße 3 (um 1900)

Sanierung und Instandsetzung
ehem. Schweinestallung (1959)
Raum für Kunsthandwerk /
Töpferwerkstatt

Ausstellungsbereich im Freien

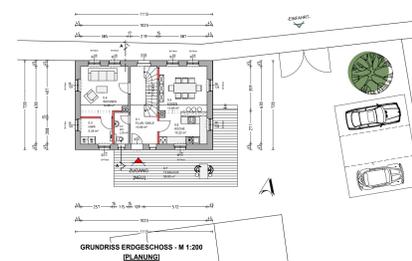
GRUNDRISSSE / SCHNITT / ANSICHTEN

PLANUNGSKONZEPT - SANIERUNG UND INSTANDSETZUNG, WOHNHAUS, HAUPTSTRASSE 3 (um 1900)
